EMPRESA REGIONAL AGUAS DEL TEQUENDAMA

REF.: INFORME VISITA DE INSPECCIÓN OCULAR SECTOR ALTO DE LA CRUZ MUNICIPIO DE TENA CUNDINAMARCA

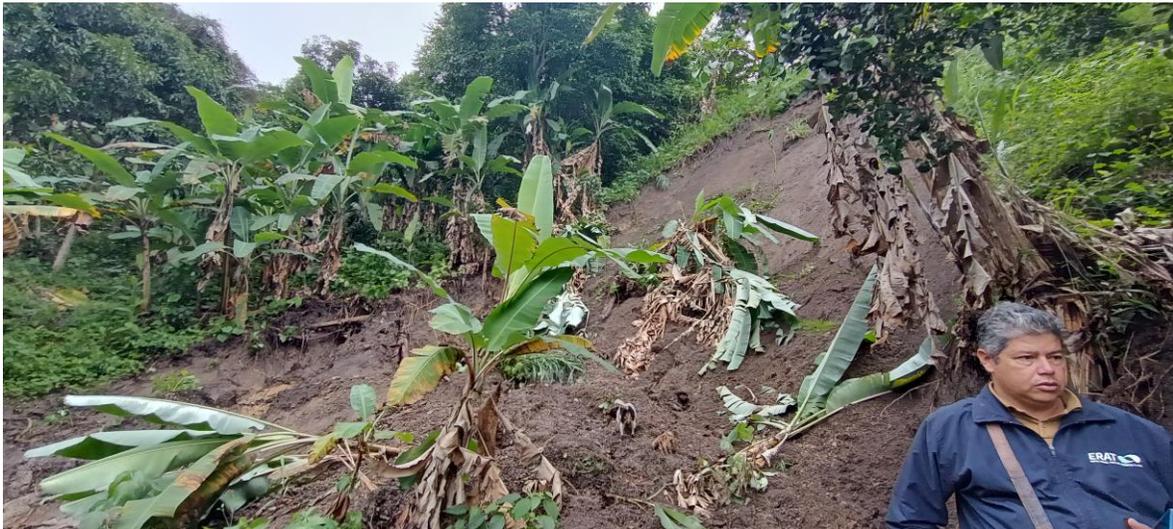
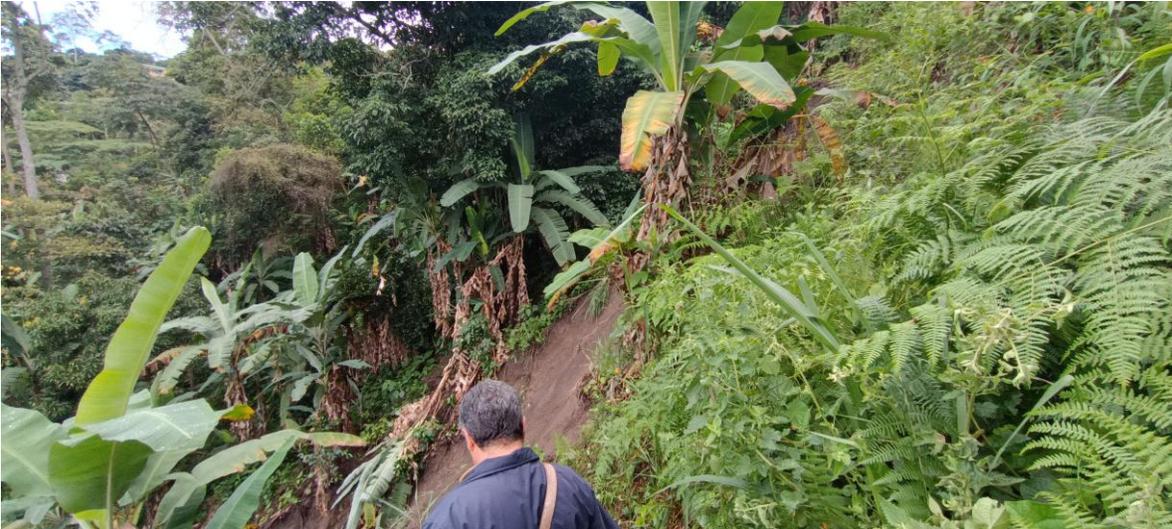
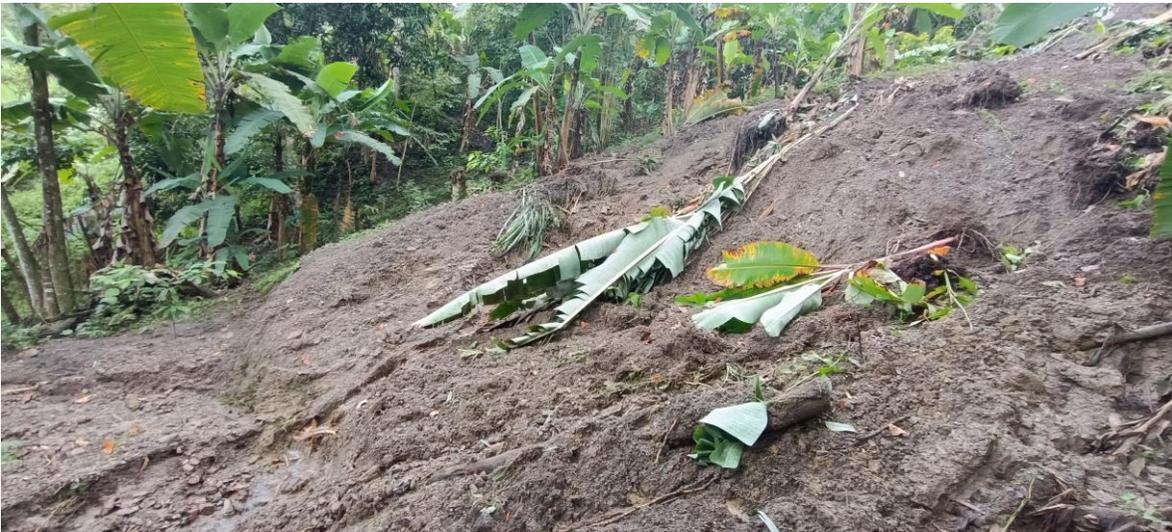
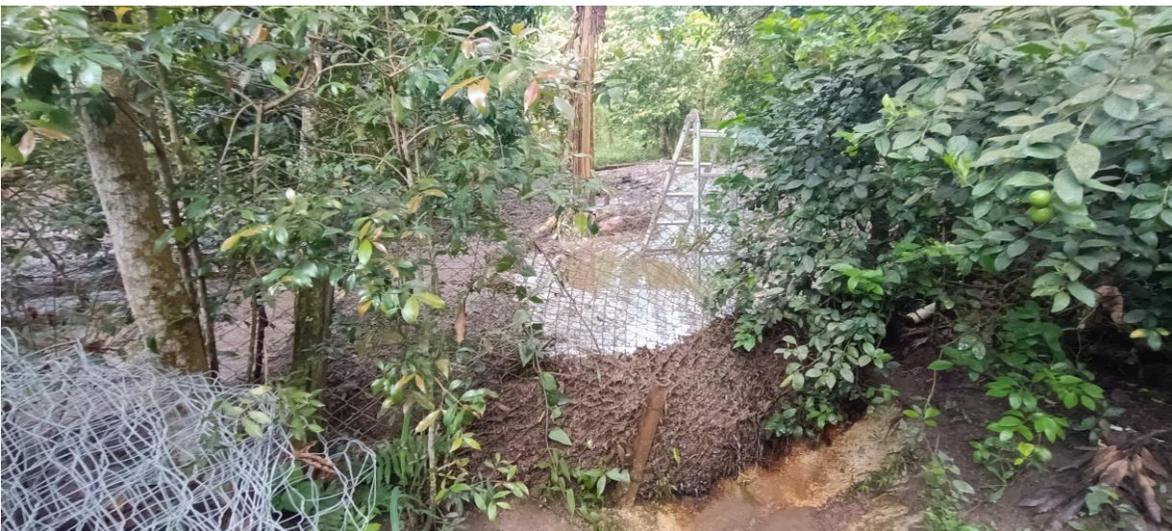
Se observó un fenómeno de remoción en masa (FRM) en el predio del Sr. Oscar Gonzales en una zona de alta pendiente (superior a 45° de inclinación), la cual afectó cultivos y cercas en malla que dividen los predios adyacentes como se observa en las siguientes imágenes:

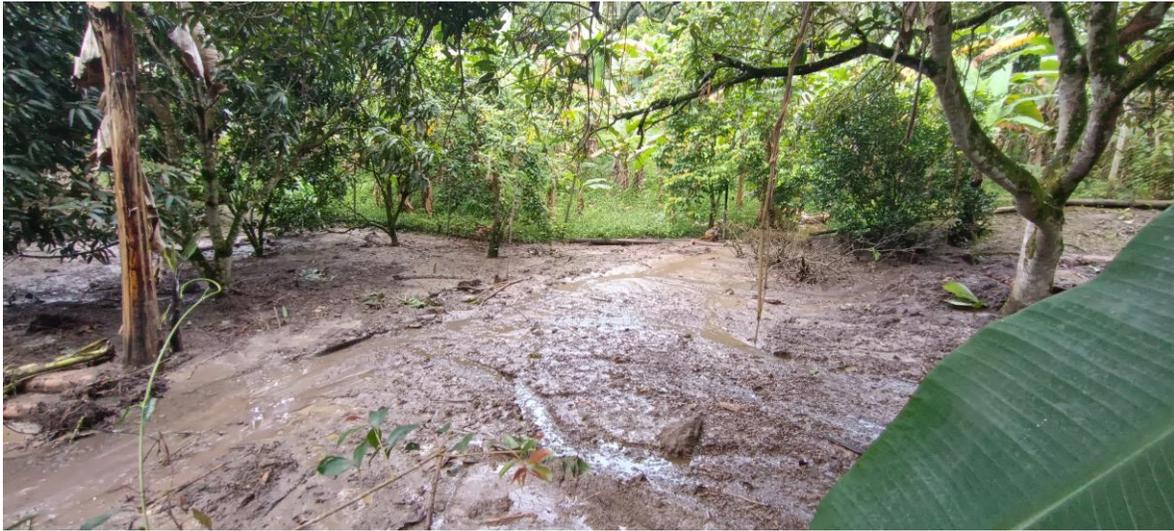
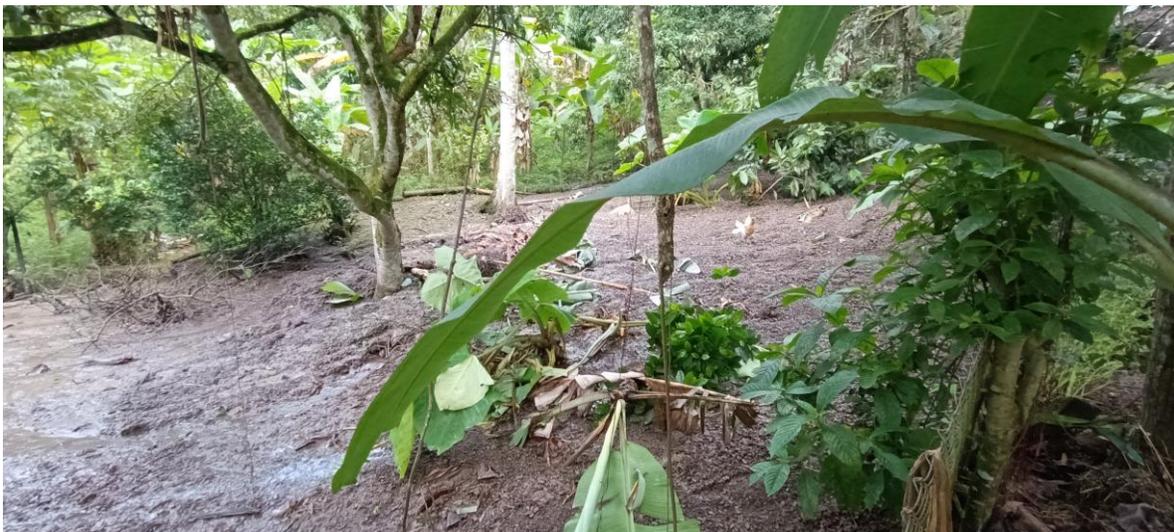
Se observa que el terreno desprendido de la parte superior se encontró completamente saturado de agua, lo que hace pensar que este FRM se produjo por las precipitaciones prolongadas que últimamente se han presentado en toda la zona, reduciendo su resistencia mecánica y provocando que el material (roca, suelo, etc.) se desplace ladera abajo debido

a la gravedad. En este caso se presentaron deslizamientos, derrumbes y flujos de lodo como se aprecia en las siguientes imágenes:

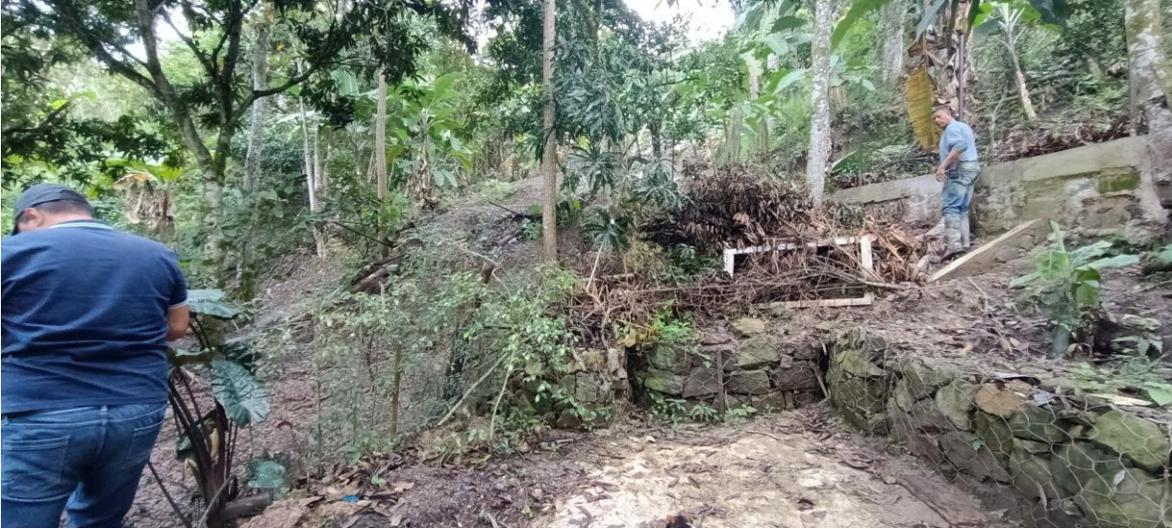
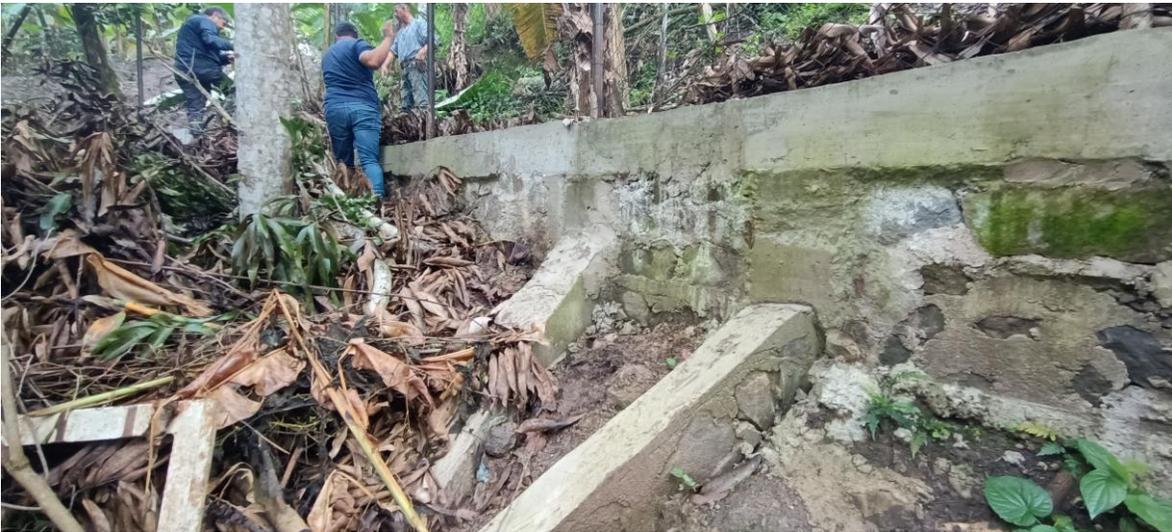
Se presume que tales movimientos ya se habían presentado en épocas anteriores, pero con una menor intensidad, dadas las estructuras de contención que se muestran en el predio visitado:

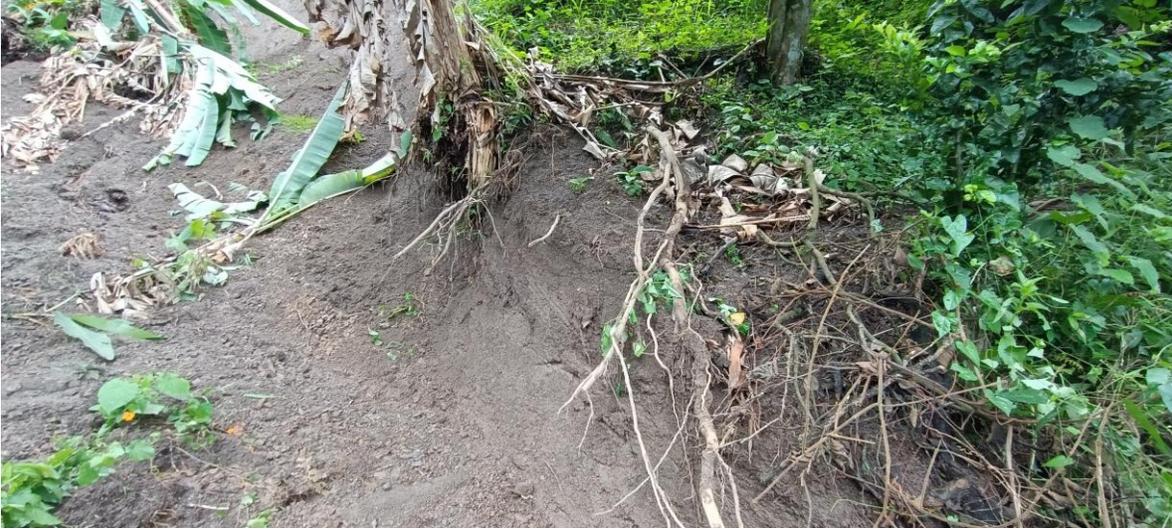
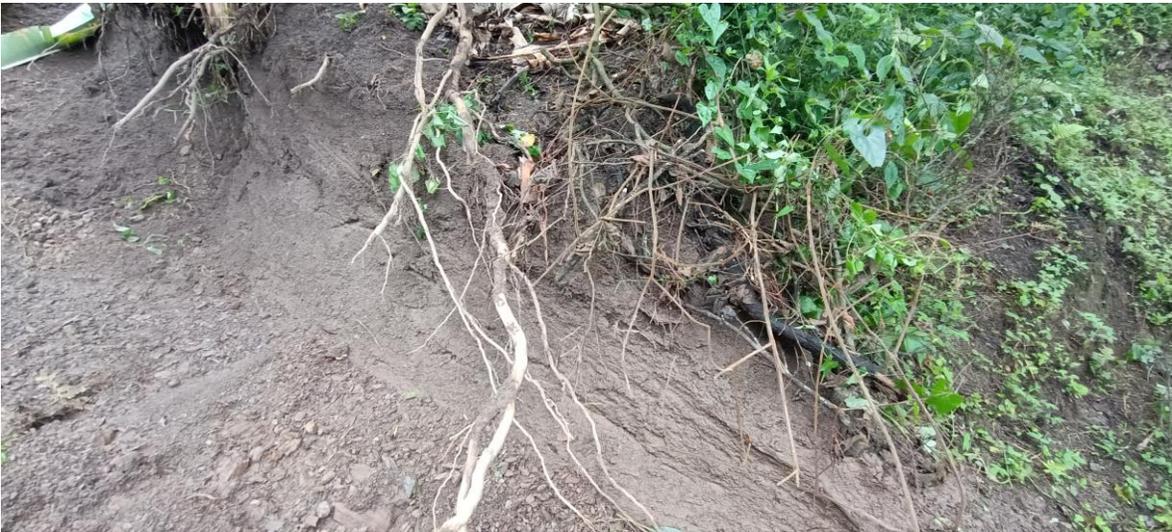
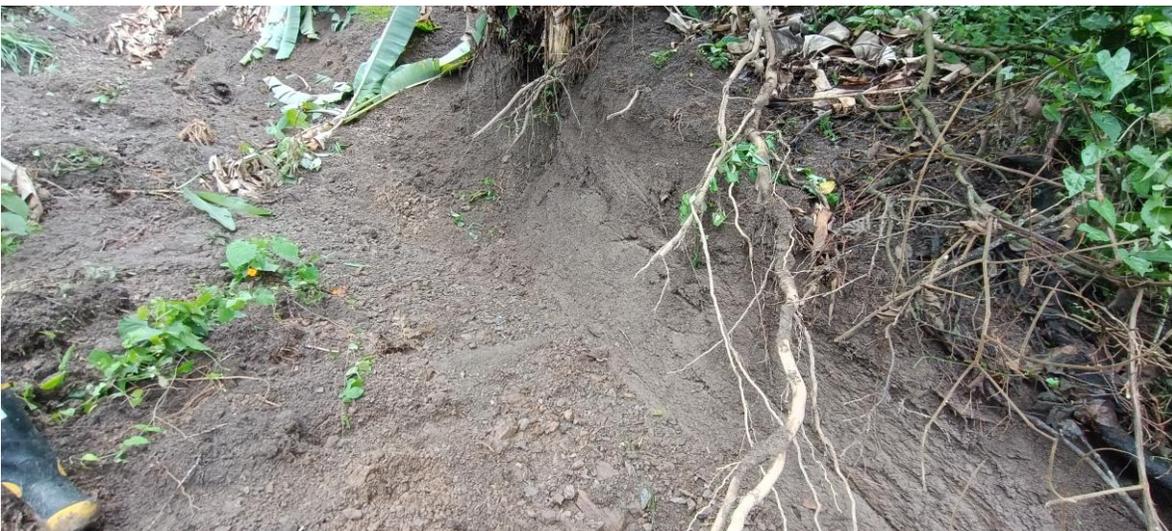
Los propietarios de los predios manifestaron que por culpa de una rotura en la red de aducción del municipio de Anapoima que cruza por la parte superior del predio, fue que sucedió la avalancha. No obstante, se muestra en las siguientes imágenes que la profundidad del corte que dejó el FRM en la parte mas pronunciada supera un metro de altura:

Tal corte completamente húmedo, demuestra que la cantidad de agua que absorbió el suelo fue muy grande, la cual no pudo ser producto de la avería de la tubería de aducción antes citada. De igual forma se observa que incluso aun cuando ya se había suspendido el suministro de agua por dicha tubería, el terreno aún seguía drenando el agua absorbida

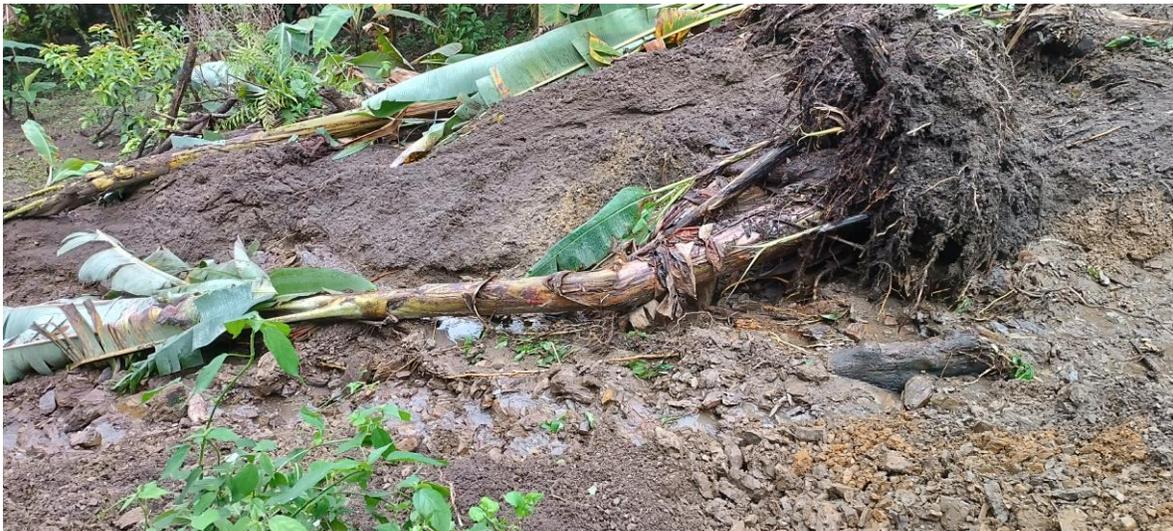
producto de las lluvias de la noche anterior manifestadas por el Sr. Luis Alberto Bermúdez:

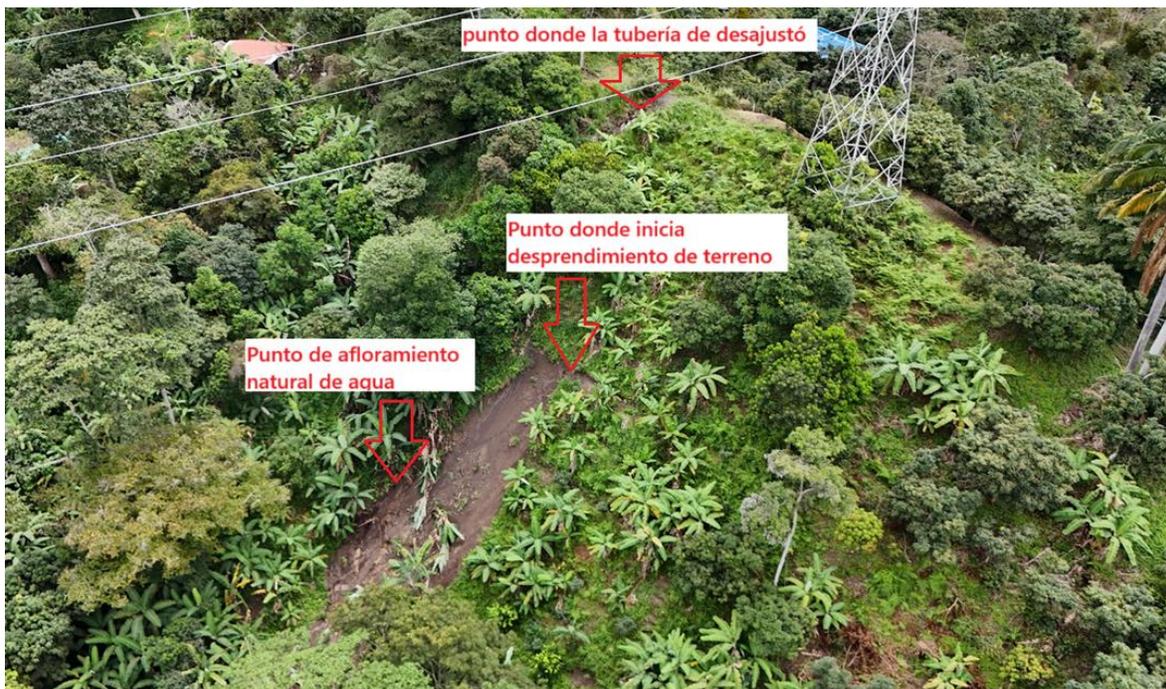
Se puede apreciar en la siguiente imagen la ubicación del punto de falla de la tubería, el lugar del límite superior del desprendimiento del terreno y más abajo el sitio de afloramiento o del drenaje natural del suelo, los cuales no son consecuentes con el juicio manifestado por los propietarios de los predios afectados.

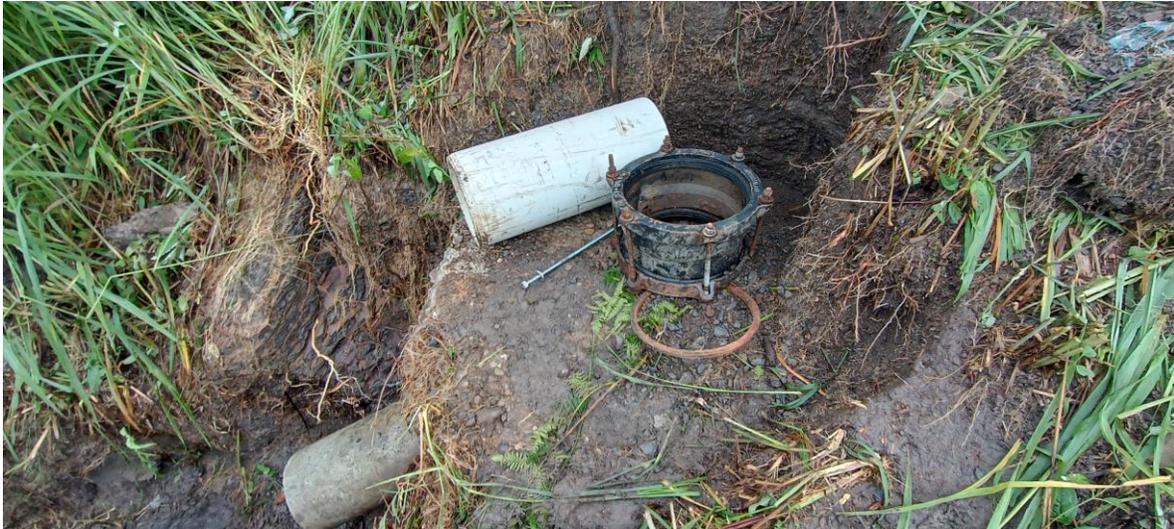
De otro lado, revisado el daño en la red se encontró que la falla tuvo su origen en la fatiga mecánica de la unión que empata la red de asbesto cemento con la de PVC como se observa a continuación:

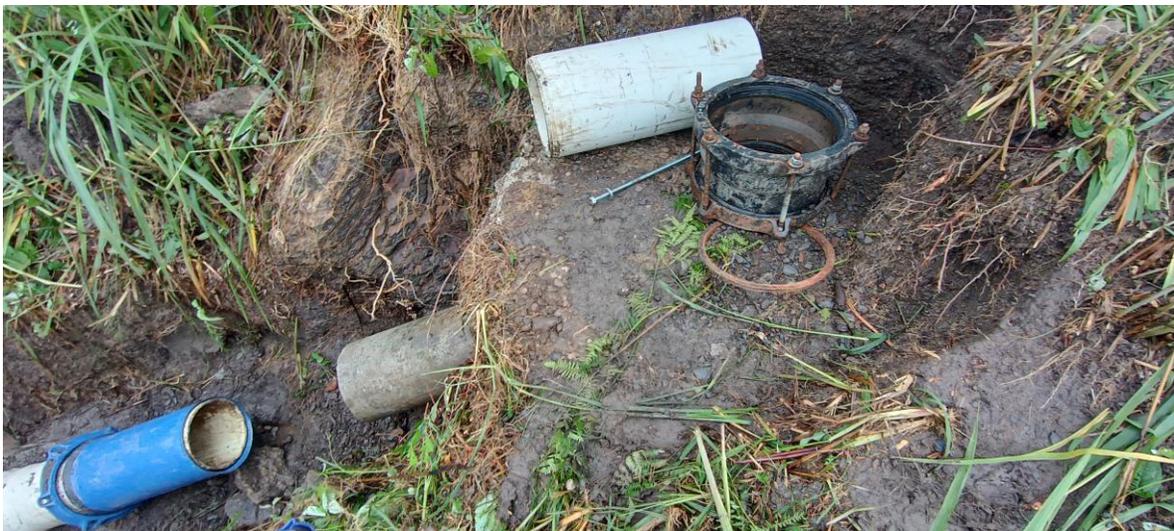
Se puede observar también, que la red de aducción nunca perdió su alineamiento, es decir, que el terreno en este punto no se ha desplazado y que la tubería está perfectamente anclada.

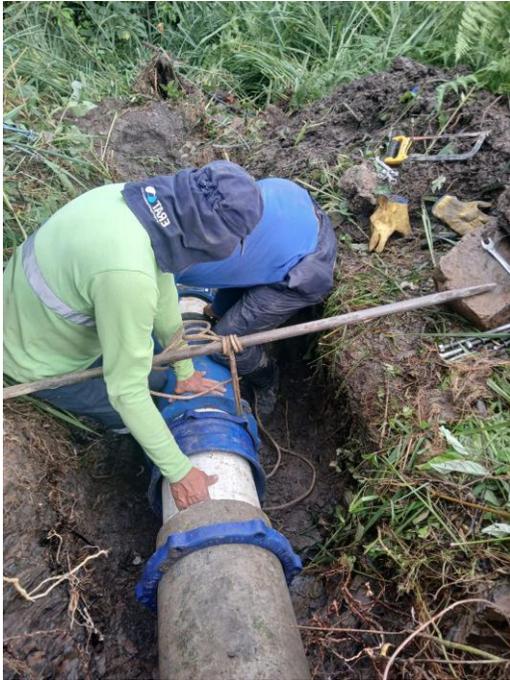
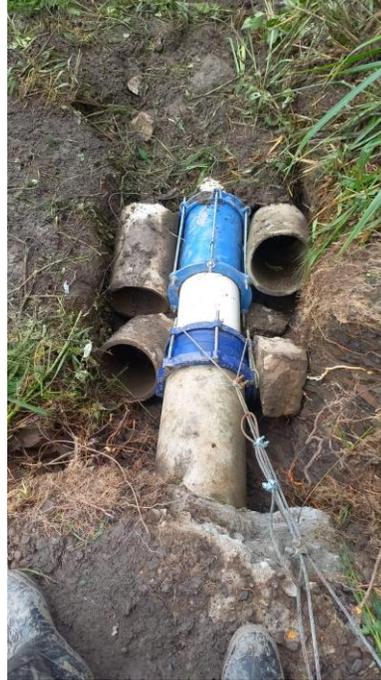
Cabe anotar que este punto en el que se suscitó el daño en la tubería se encuentra en la parte más alta de la montaña, lo que asegura que la presión de trabajo de la misma es de las mas bajas de la red. Se aclara que ayer en horas del mediodía la tubería ya se encontraba reparada como se observa a continuación:

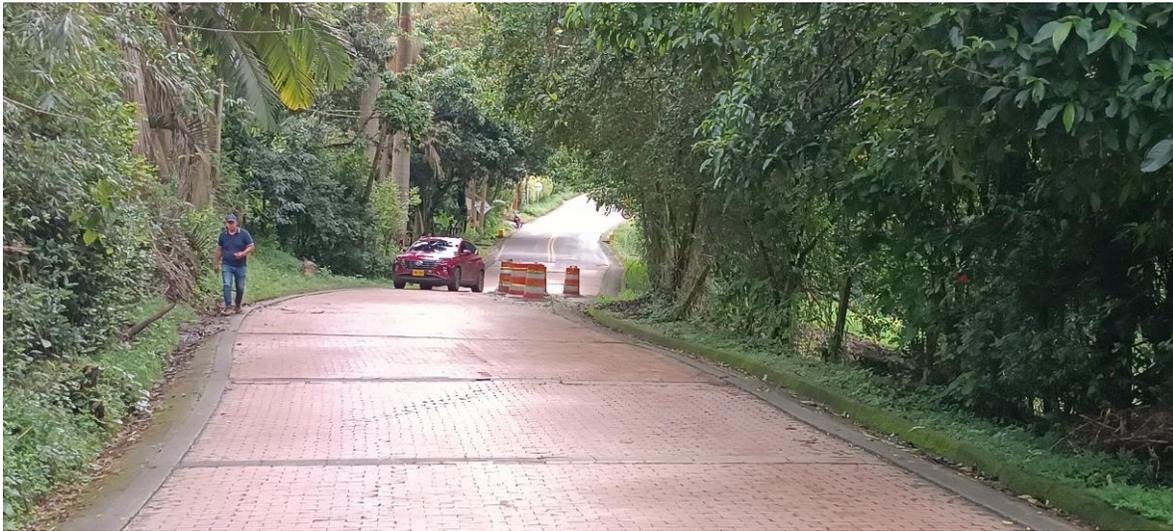
Se sabe que el municipio de Tena presenta serias afectaciones por FRM que tienen gran incidencia incluso en su malla vial como se observa en medianías de los predios visitados:

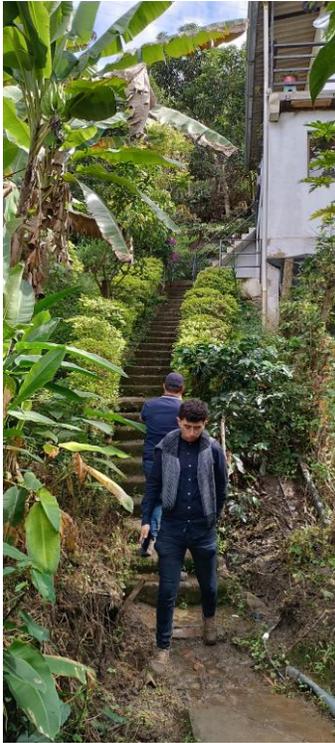
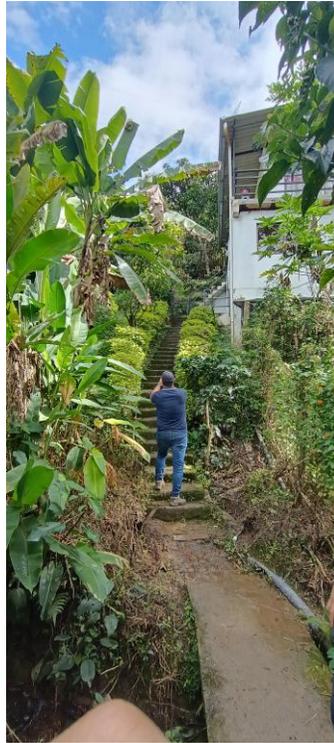
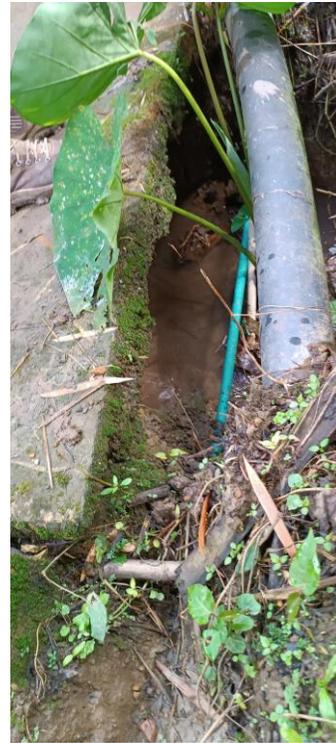
Respecto al predio del Sr. Rodrigo Nieto Tejedor, aunque no sufrió daños de igual magnitud al antes enunciado en este informe, si se encuentra en riesgo, dado que las escorrentías naturales de la zona cruzan por su predio por medio de un canal que pasa bajo un puente peatonal que comunica con unas escaleras de ingreso a su vivienda:
